노후 멀티콘센트 바닥 노출 및 과부하로 인한 화재(추정)

1. 사고개요

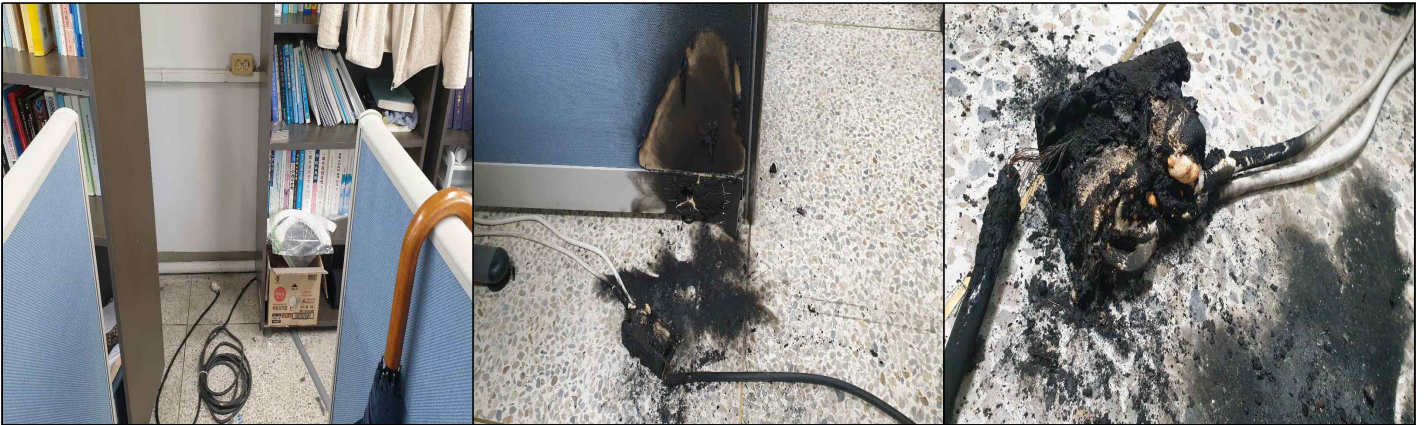
노후 멀티콘센트를 바닥에 노출하여 문어발식으로 장기간 사용함으로써 과부하로 인하여 멀티콘센트의 과열로 발화됨.

- 가. 멀티콘센트에 문어발식으로 꽂아 장기간 사용해오던 중 콘센트 부분의 헐거움 또는 과부하 등으로 열이 발생 함.
- 나. 멀티콘센트의 바닥 노출과 배선정리가 미흡하여 전선의 피복 손상 및 콘센트 내부로 수분 또는 이물질이 침투하여 합선 됨.

- 가. 각 대학 연구실(연구실책임자/연구활동종사자)
 - 1) 멀티콘센트 바닥노출 금지 및 전선 정리
 - 2) 퇴실시 및 부재중 미사용기기 전원 차단
 - 3) 노후 멀티콘센트 교체 및 문어발식 사용금지
- 나. 대학본부(시설팀/안전관리팀)
 - 1) 노후 전기설비 시설 보완
 - 2) 9월중 교내 실험실습실 안전점검 실시 후 우선순위를 정해 전기설비 교체
